رصد مسببات تلف بعض المقتنيات المتحفية فى بيئة متحف سوهاج القومى

Monitoring of Deterioration Causes of some Artifacts in Sohag National Museum Environment

وتستعرض هذه الورقة البحثية نتائج رصد وتقييم البيئة المتحفية لمتحف سوهاج القومي بمحافظة سوهاج الواقعة جنوب مصر،

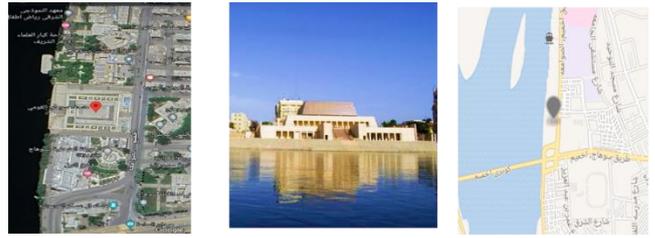
صورة رقم (1) موقع متحف سوهاج القومي

ويقع المتحف على الضفة الشرقية لنهر النيل بضاحية مدينة ناصر بالمحافظة، صورة رقم (1)، ووقع اختيار الموقع على شاطئ النيل تأكيداً على دوره في استقرار الحضارة وتبلغ المساحة المقام عليها المتحف حوالي 950 متر بمسطح 6500 م²، وبلغت التكلفة الإجمالية للمتحف 72 مليون جنيه، وتم تشييده من الرخام والجرانيت، ويتكون المتحف من طابقين وبدروم ومدخل رئيسي ومدخل آخر للمراكب وبحيرتين صناعيتين بنافورتين ومسطحات خضراء تضم 7 قطع أثرية كبيرة وبعض المستنسخات من الفن.

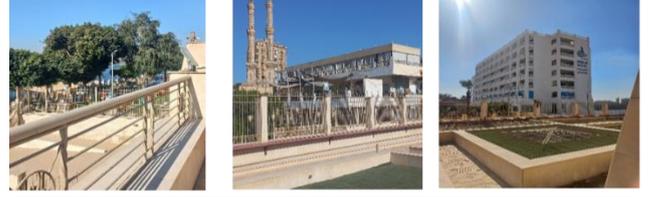
□ تعتبر المباني المجاورة للمتحف مصدر تلف، نظراً لوجود الفندق ومجموعة من المباني والتي تتعدد استعمالها، كما نجد أن تلك المباني لا تؤثر على الظل أو الضوء، ولكن الخطر يأتي من الملوثات من الأبخرة ومصادر الطاقة خاصة الناتجة عن المباني المجاورة.

صورة رقم (2) توضح المباني المحيطة بمتحف سوهاج القومي (تصوير الباحثة)

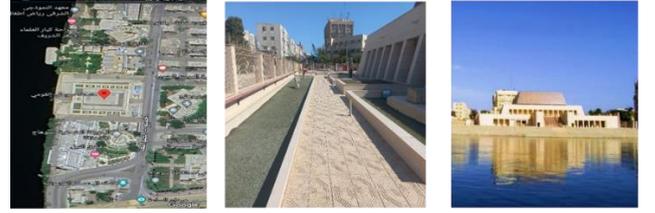
□ وجود موقع المتحف على طريق مباشر للسيارات، وهو ما يجعله أكثر عرضه للتلوث بعوادم السيارات والأثرية المتطابرة والاهتزازات الناتجة عنها، أيضاً عدم توفير خصوصية للمكان ولزواره.

صورة جوية توضح محيط المتحف

توضح محيط المتحف (تصوير الباحثة)

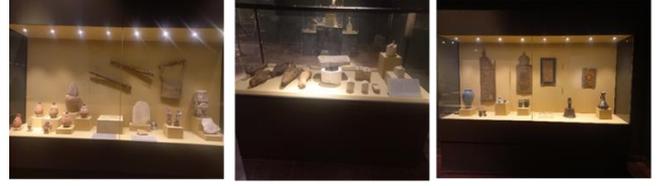
صورة رقم (8) توضح عرض المقتنيات الأثرية داخل القنارين

وبالنسبة للعرض المتحفي داخل متحف سوهاج فهو غير ملائم من وجهة نظر الحفظ والصيانة، حيث تحتوى قنارين العرض على أنواع مختلفة من المواد الأثرية معروضة داخل فاترينة واحدة، ويرجع سبب عدم ملائمة هذا العرض نظرا لاختلاف متطلبات وظروف حفظ كل مادة عن الأخرى؛ حيث تكون المقتنيات عضوية الأصل أكثر حساسية للظروف المناخية ولعوامل التلف مقارنة بالمواد غير عضوية الأصل، أيضا حتى يمكن التحكم وضبط درجة الرطوبة النسبية والحرارة الجوية وشدة الضوء داخل فاترينة العرض بدرجة تلائم تلك المواد وتحافظ عليها من التلف، كما أن هناك أنواع من المواد الأثرية التي ينطلق منها غازات متطايرة؛ مما يضر ببعض الأنواع، حيث أن هناك مجموعة متنوعة من المركبات العضوية المتطايرة تنبعث من الورق والمواد الأخرى القائمة على السليلوز أثناء التحلل.

7. يجب وضع ممتلكات المتحف في بيئة آمنة ومستقرة، ومناسبة للاحتياجات البيئية لكل مادة فردية على حده، فيجب عدم عرض المقتنيات الأثرية المصنعة من مواد عضوية الأصل في نفس الفاترينة مع المقتنيات المصنعة من مواد غير عضوية الأصل، ويفضل عرض كل مادة في فاترينة منفصلة، ووضع نطاقات وحدود مقبولة للرطوبة النسبية لكل وحدة بناءً على المناخ المحلي، وطبيعة وحالة المواد التي تشكل المجموعة، ومستويات الرطوبة النسبية التي تم تأقلم المواد معها، والهيكل الذي يضم ملكية المتحف، والعوامل الأخرى ذات الصلة، مما يؤدي إلى تقليل معدل تدهور ممتلكات المتحف، وإطالة عمرها، وتقليل الحاجة إلى معالجات الترميم.

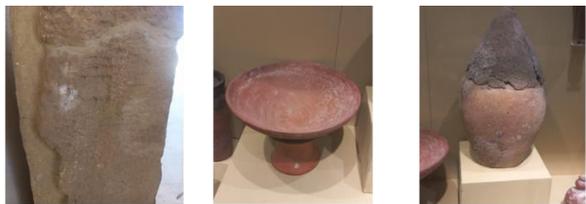
صورة رقم (11) توضح تزهير الأملاح على أسطح المقتنيات الفخارية والحجرية في متحف سوهاج القومي (تصوير الباحثة).

ويلعب التذبذب في درجات الحرارة الجوية والرطوبة النسبية إلى تزهير وتبلور الأملاح على أسطح المواد غير عضوية الأصل مثل الأحجار والفخار أو داخل المسام، مما يسبب إجهادات على سطح تلك المقتنيات صورة رقم (11)، كما تتعرض المنسوجات في حالة ارتفاع درجات الحرارة الجوية وانخفاض الرطوبة النسبية إلى جفاف الألياف وحدث التقصف نتيجة لانخفاض الرطوبة النسبية حول المادة الأثرية صورة رقم (12).

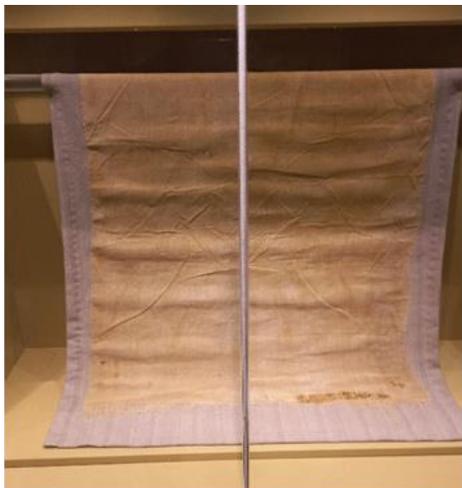
صورة رقم (12) توضح تقصف المنسوجات نتيجة درجات الحرارة المرتفعة (تصوير الباحثة).

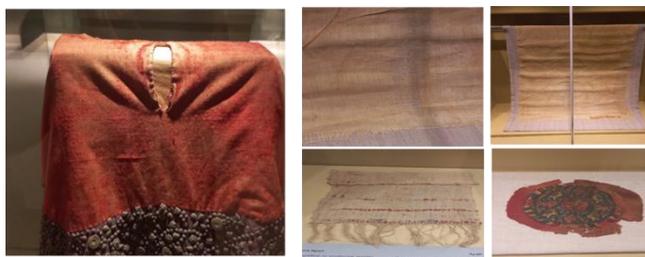
صورة (14) توضح تأثير الضوء على المنسوجات (تصوير الباحثة)

ووفقاً للنتائج، يجب تقليل شدة الضوء في متحف سوهاج القومي في كثير من واجهات العرض، ومراقبة وتسجيل مستويات

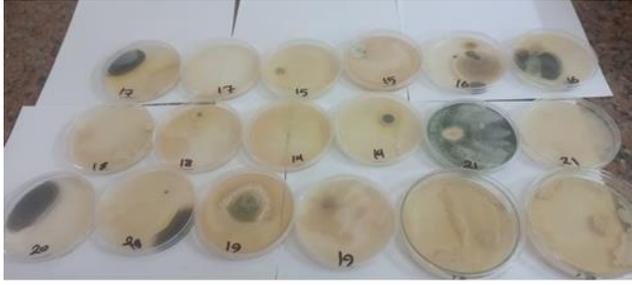
صورة رقم (16) توضح النمو الفطري والبكتيري داخل الأطباق (تصوير الباحثة)

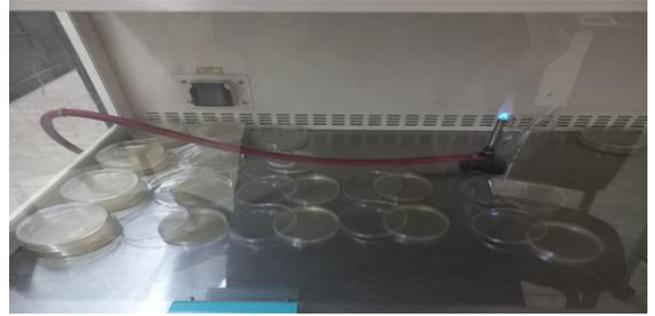
تم تجهيز البيئة المناسبة ثم وضعها في الأوتوكلاف* للتعقيم تحت درجة حرارة 121 °م لمدة 20 دقيقة، بعد تمام التعقيم تم إخراج البيئة المغذية وتجهيز جهاز العزل (lab companion) لتحضير العينات وصبها في أطباق زجاجية petri dishes لتعقيمها وانتظارها حتى تبرد ويتصلب الوسط تمهيدا لزرع العزلات كلا منها في طبق صورة رقم (15)، وتم ترقيم الأطباق طبقا لأرقام العزلات، تم بعد ذلك نقل الأطباق ووضعها في الحضان لمدة تتراوح من 3:7 أيام عند درجة حرارة 27 °م وهي ظروف مناسبة لنمو كلا من الفطريات والبكتيريا وتترك حتى اكتمال نمو الكائنات المعزولة.

صورة رقم (15) توضح جهاز العزل المستخدم في صب البيئة داخل أطباق بترى (تصوير الباحثة)

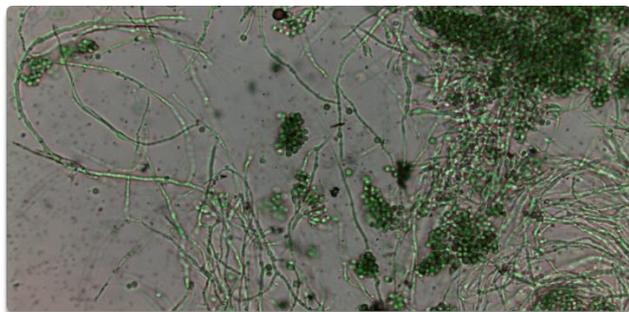
صورة رقم (19) توضح فطر *Penicillium Purpurogenum* تحت الميكروسكوب الضوئي (40x)

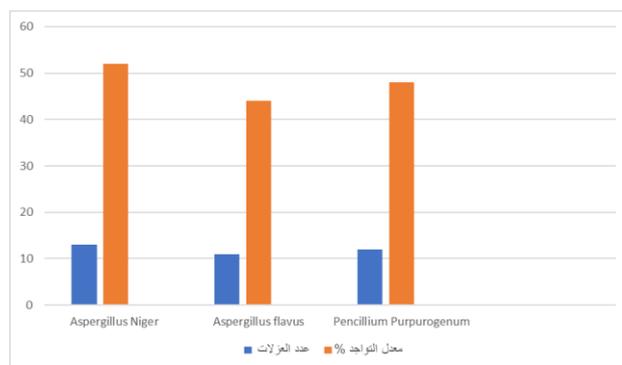
شكل رقم (1) رسم بياني يوضح معدل تواجد الأنواع الفطرية المختلفة بالمتحف (عمل الباحثة).

Aspergillus flavus حيث ظهر في (11) عزلة بمعدل تواجد 44%، وتتفق هذه النتائج بشكل كبير مع نتائج الدراسة التي قدمها (Abo Elmaaref. M, 2020) () والتي أوضحت أن الفطريات السائدة التي تم عزلها وتحديدتها من أجواء العرض والتخزين في متحف سوهاج القومي هي *Aspergillus Trichoderma sp* و *flavus* و *Penicillium duclauxii*. وربما يرجع سبب اختلاف الأنواع المعزولة إلى اختلاف فترات جمع العينات، حيث ينمو كل نوع في ظروف معينة. ويوضح شكل رقم (1) معدل تواجد الأنواع الفطرية المختلفة بالمتحف.

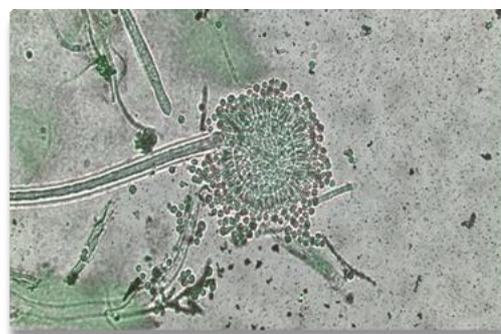
صورة رقم (17) توضح فطر *Aspergillus Niger* تحت الميكروسكوب الضوئي (40x)

يتضح من الجدول السابق تواجد جنسين من الفطريات المعزولة من المتحف، وهي تمثل نوعين من الفطريات من سلالة الاسبرجلس وهما فطر اسبرجلس نيجر *Aspergillus Niger* صورة رقم (17)، واسبرجلس فلافوس *Aspergillus flavus* صورة رقم (18)، ونوع من سلالة البنسليوم وهو فطر بنسليوم بربروجنيوم *Pencillium Purpurogenum* صورة رقم (19)، كما يتضح أيضا من الجدول السابق (جدول رقم 1) تواجد كلا من فطر الاسبرجلس والبنسليوم بنسب تواجد عالية في المتحف، حيث ظهر فطر *Aspergillus Niger* في عدد (13) عزلة مأخوذة من أماكن مختلفة من المتحف بمعدل تواجد 52%، بينما تواجد فطر *Pencillium Purpurogenum* في (13) عزلة بمعدل تواجد 48%، ويليه في معدل الظهور فطر

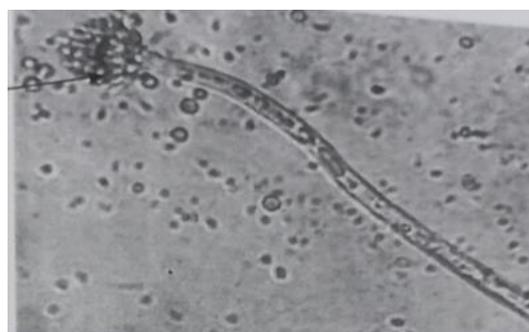
صورة رقم (18) توضح فطر *Aspergillus Flavus* تحت الميكروسكوب الضوئي (40x).

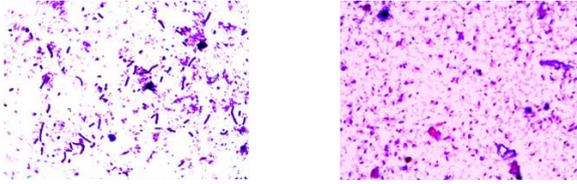
صورة رقم (20) توضح بكتيريا Bacillus subtilus تحت الميكروسكوب الضوئي (100x)
صورة رقم (21) توضح بكتيريا Bacillus cerus تحت الميكروسكوب الضوئي (100x)

يتضح من الجدول السابق جدول تواجد نوعين من البكتيريا من جنس bacillus، النوع الأول هو bacillus subtilus وهي بكتيريا مفردة صورة رقم (20)، والنوع الثاني bacillus cerus وهي بكتيريا عضوية في سلاسل صورة رقم (21)، كما تواجد نوعين من جنس cocci ، وهي البكتيريا الكروية في سلاسل Streptococcus pyogenes صورة رقم (22)، والبكتيريا الكروية العنقودية Staphylococcus aureus صورة رقم (23)، يتضح أيضا من الجدول السابق تواجد كلا من Bacillus cerus و Staphylococcus aureus بنسب تواجد عالية في المتحف، حيث ظهر النوع Bacillus cerus في 7 عزلات مأخوذة من أماكن مختلفة من المتحف بمعدل تواجد 35%، بينما تواجد النوع Staphylococcus aureus في عدد (6) عزلات بمعدل تواجد 30%، ويوضح شكل رقم (2) معدل تواجد الأنواع البكتيرية المختلفة بالمتحف.

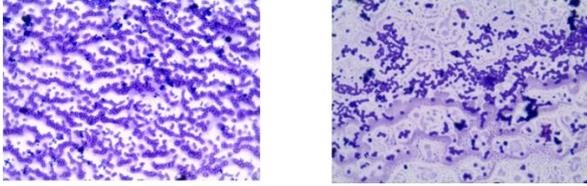
صورة رقم (22) يوضح بكتيريا Streptococcus pyogenes تحت الميكروسكوب الضوئي (100x)
صورة رقم (23) يوضح بكتيريا Staphylococcus aureus تحت الميكروسكوب الضوئي (100x)

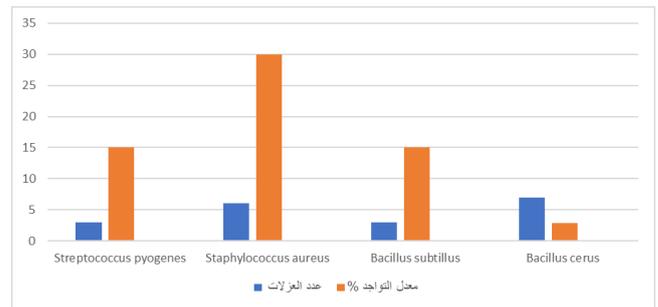
شكل رقم (2): رسم بياني يوضح معدل تواجد الأنواع البكتيرية المختلفة بالمتحف.
