# تمثال العائلة من البرونز من مقتنيات متحف الفن الحديث بجامعة المنيا: توثيق وترميم

**A bronze family statue from the collections of the Museum of Modern Art at Minya University : documentation and restoration**

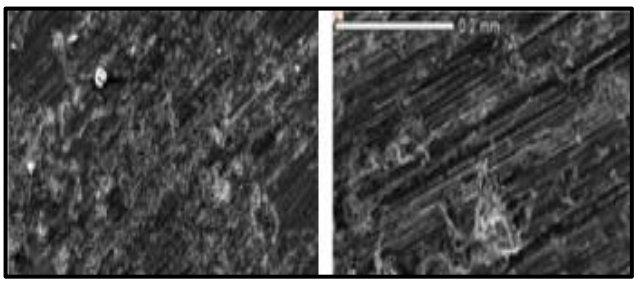
**شكل رقم (2) توضح عدم استواء طبقات نواتج الصدأ لعينة من سطح التمثال حيث يوضح اللون الرمادي الغامق طبقة أكسيد النحاسوز واللون الرمادي الفاتح نواتج الصدأ من البارتاكاميت والناناتاكيت واللون الرمادي الأفتح إلي الملاكيت باستخدام الفحص ب SEM .**

أظهر الفحص باستخدام الميكروسكوب الاستريو **( المجسم )** والميكروسكوب الالكتروني الماسح شكل مركبات التآكل ولونها حيث تتواجد مركبات تآكل ذات اللون الأخضر والأخضر الطباشري والبني وطبيعتها وسمك طبقة التآكل حيث انها كانت غير متجانسة وغير مستوية .

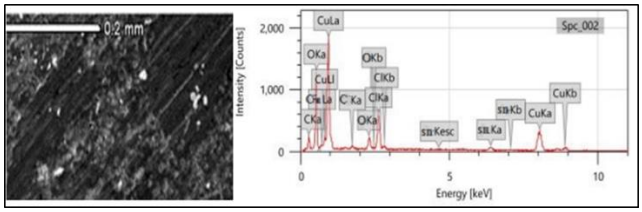
**شكل رقم (3)يوضح فحص وتحليل لعينة من سطح التمثال باستخدام الميكروسكوب الالكتروني الماسح (SEM+EDX) .**

وأظهر الفحص باستخدام الميكروسكوب الإلكتروني الماسح SEM علي عينة من سطح التمثال بأن التمثال مغطى بطبقة غير مستوية من نواتج صدأ ، وأظهر التحليل باستخدام EDX العناصر المكونة للسبيكة المكون منها التمثال والعناصر المسببة لتآكل كما بالجدول رقم (1) .

وتبين من التحليل باستخدام ED-X لعينة سطح التمثال وجود عنصر النحاس Cu بنسبة 80%وعنصر القصدير نسبة 6% مما دل على أن السبيكة التي شكل منها التمثال هي البرونز ، كما ظهرت عناصر Si, Cl,C,O وهي العناصر المكونة لنواتج الصدأ .

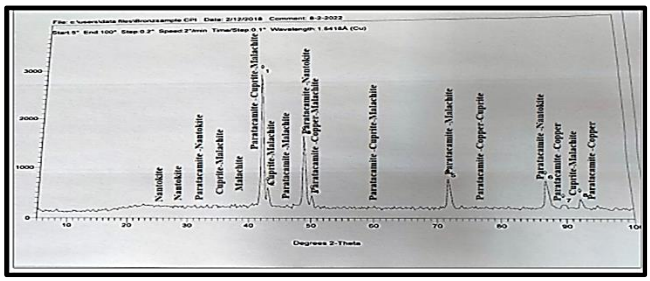
**شكل رقم (4) يوضح مركبات التآكل باستخدام نمط حيود الأشعة السينية XRD لعينة سطح التمثال والذي أظهر تواجد الكوبريت والملاكيت والباراتاكاميت والناتاكيت .**

وتبين من التحليل باستخدام XRD وجود عنصر النحاس ، مركبات تآكل من اكسيد النحاسوز **(الكوبريت )** وكلوريد النحاسوز **(النانتوكيت)** و كلوريد النحاسيك القاعدي **(الباراتاكاميت)** وكربونات نحاسيك قاعدية **(الملاكيت)** كما يوضح مركبات التآكل علي سطح التمثال :

وأظهر التحليل ب XRD تواجد لنواتج الصدأ من اكسيد النحاسوز **(الكبريت)** وكلوريد النحاسوز **(النانتوكيت)** لم يظهر وصعب التعرف عليه لسرعة تحوله وكلوريد النحاسيك القاعدي **(الباراتاكاميت)** وكربونات النحاسيك القاعدية **(الملاكيت)** وذلك لتفاعل سطح التمثال مع الملوثات الجوية التي تحيط به في هواء المتحف ، حيث تتعرض المقتنيات المعدنية البرنزية داخل البيئة

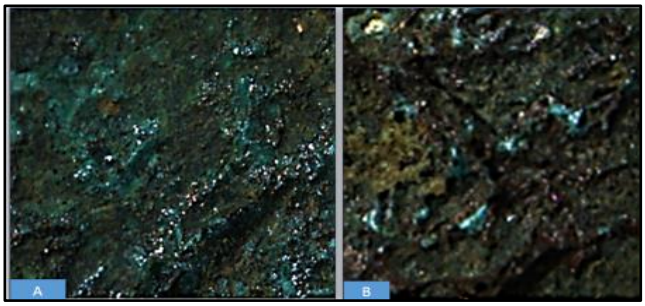
أظهر الفحص باستخدام الاستريو ميكروسكوب **(المجسم)** الشكل المورفولوجي وألوان طبقات مركبات التآكل التي تغطي التمثال،وتراوحت ألوان طبقة التآكل بين البني والأخضر والأزرق .

**شكل رقم (8) توضح عدم استواء طبقة نواتج الصدأ لعينة من سطح التمثال باستخدام الميكروسكوب الاستريو بتكبير150x , 200 x .**
